Il restauro del frammento di sarcofago egizio in cartonnage proveniente dalla donazione Guerreschi

Ilaria Bianca Peticucci

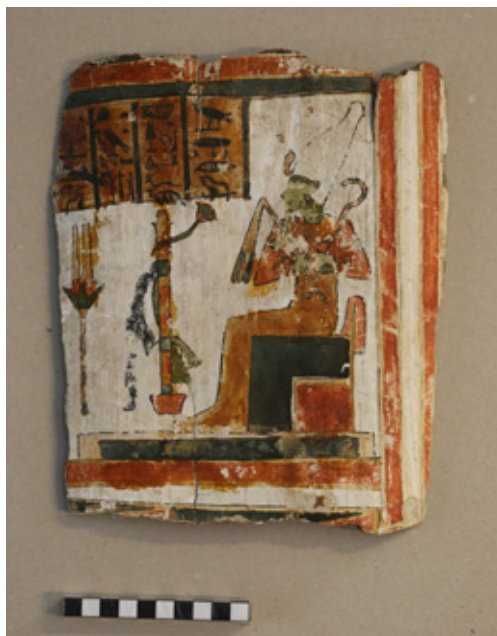
Prima dell'esposizione al pubblico il reperto necessitava di un intervento di pulitura e di consolidamento perché la superficie pittorica era interessata da fessurazioni e fenditure con andatura longitudinale; le più evidenti ed estese erano in corrispondenza della parte superiore, una di minor entità, nella parte inferiore e una più sottile era posizionata a sinistra nella zona dei geroglifici. La superficie inoltre evidenziava abrasioni, graffi e lacune, mancanze di maggior profondità coinvolgevano anche gli strati di preparazione. Un sottile strato di depositi di polvere, aderenti e compatti, ricopriva interamente il cartonnage. Sul retro, in corrispondenza delle fratture erano state applicate delle strisce di carta gommata.

1. Prima del restauro, fronte.

L'intervento di restauro è stato modulato con un approccio conservativo focalizzandosi principalmente sulla fasi di pulitura e consolidamento (*figg. 1-2*). Per la rimozione dei depositi superficiali incoerenti ci si è avvalsi della metodologia *dry cleaning*. I materiali utilizzati sono stati selezionati tra quelli testati e caratterizzati analiticamente nel progetto Dry cleaning a cura dell'Agenzia Olandese per il Patrimonio Culturale (RCE).

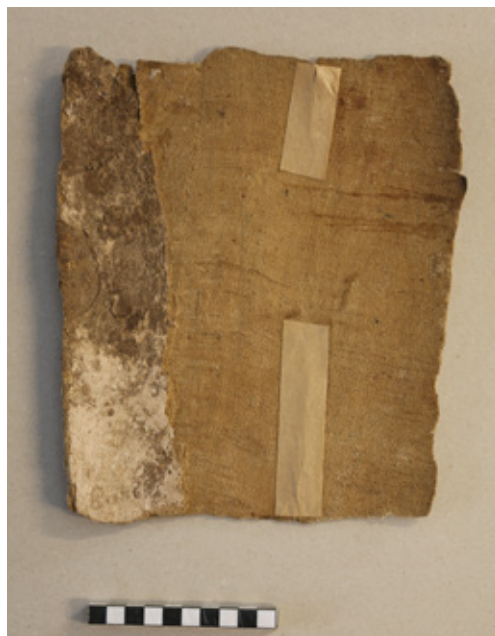
2. Prima del restauro, retro.

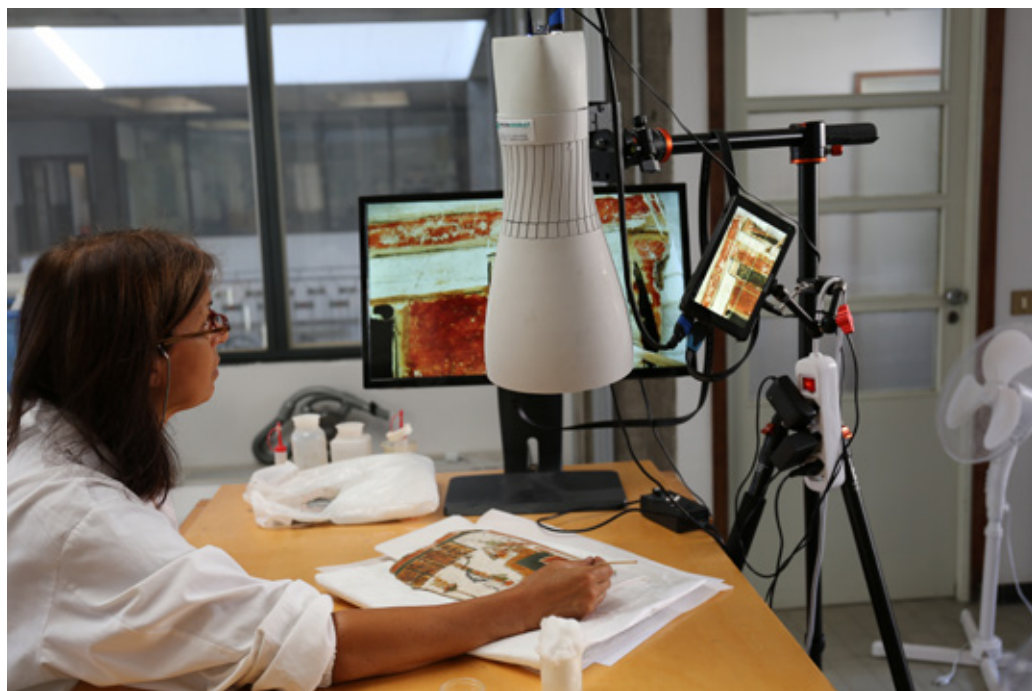
3. Pulitura con Oculux.

Fase 2. Rimozione dei depositi coerenti di particolato atmosferico mediante tamponamento e leggero frizionamento superficiale eseguito con make up sponge in gomma isoprene e stirene butadiene. Il trattamento è stato eseguito procedendo in sequenza su aree di ridotta estensione in modo da completare la rimozione dei depositi su tutte le superfici. Il trattamento solitamente si è ripetuto in due cicli successivi. Stesso procedimento è stato applicato anche sul retro del cartonnage, rimuovendo anche le strisce di carta gommata con una spatolina e leggera umidificazione nelle zone ancora incollate. Conclusa la fase di pulitura a secco, restavano ancora dei depositi compatti alla superficie e si è deciso di intervenire con una leggera detersione utilizzando tamponi inumiditi di acqua demineralizzata. Per operare in sicurezza ed eseguire la corretta rimozione dei depositi, ci si è avvalsi di un microscopio di ultima generazione, lo strumento è l'OCULUX Macro Zoom dotato di un'ottica di alto livello per fornire prestazioni real view, con la possibilità di gestire l'intervento da un grande schermo e con un ingrandimento fino a 40x.

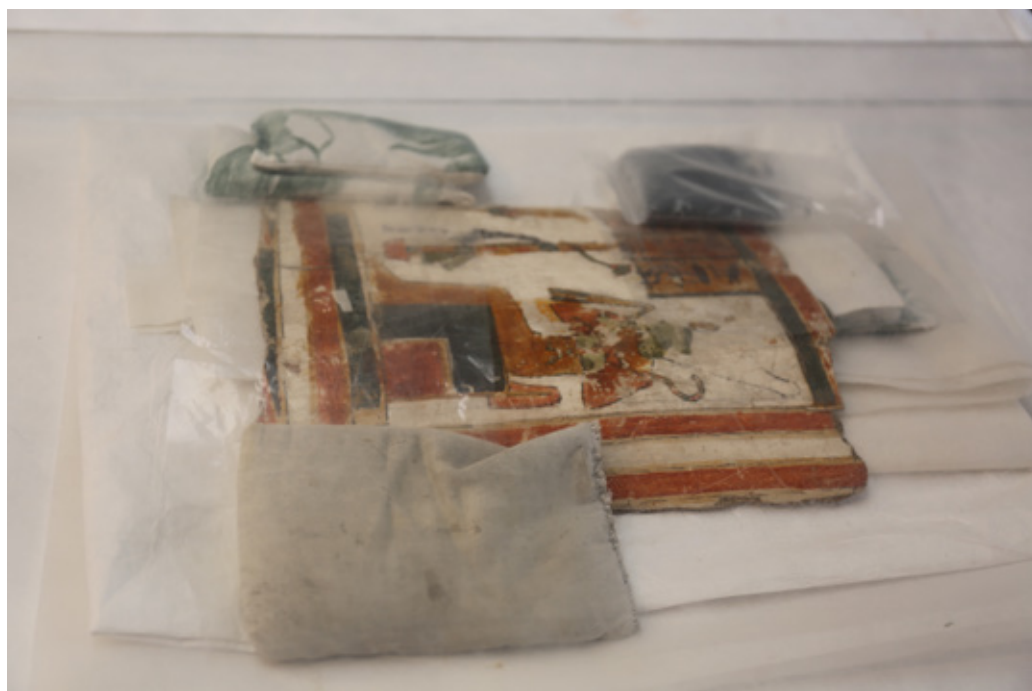
4. Umidificazione indiretta.

Conclusa la fase di pulitura, era necessario risolvere le criticità strutturali (*fig. 3*). Per loro realizzazione tecnica, i cartonnage sono antropomorfi. Le bende di lino, imbevute di gesso e colla, sono avvolte attorno al corpo e quindi ne prendono la forma. Ristabilire il ricongiungimento dei lembi separati e sollevati delle parti fratturate ha richiesto un lento e controllato processo di umidificazione. I preparativi sono stati dedicati alla creazione di una piccola scatola in plexiglass che potesse riprodurre un ambiente controllato e un supporto che ricalcasse la forma del reperto. Ora si poteva avviare la parte principale dell'intervento. Nella scatola in plexiglass si è posta la forma di supporto, un primo strato di TNT, seguito da un secondo preventivamente inumidito con acqua

demineralizzata, poi ancora un doppio strato di TNT, a seguire, è stato adagiato il cartonnage e chiusa la scatola (*fig. 4*). Una volta che l'azione di umidificazione aveva ammorbidito gli strati del manufatto, le parti sollevate e sconnesse tra loro sono state riavvicinate e mantenute in posizione corretta con l'ausilio di pesini. Infine, il risarcimento strutturale del supporto tessile è avvenuto con l'infiltrazione di piccole gocce di EVAArt nei punti di frattura e l'adesione di un rinforzo con tela poliestere per garantire la tenuta e il ricongiungimento delle parti fratturate.

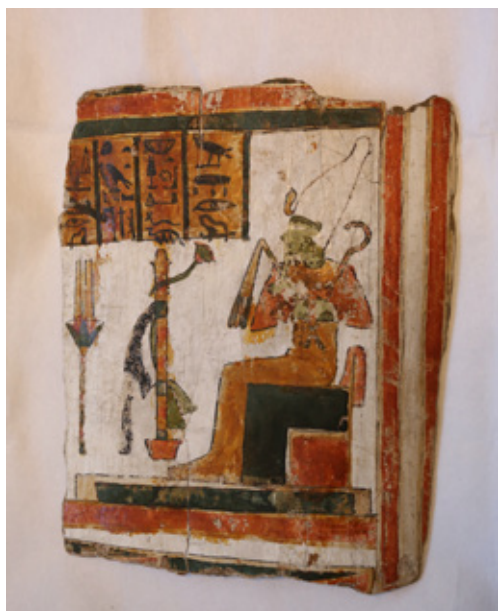
5. Fine restauro, fronte.

Le lacune sono state integrate con stucco a base di gesso di Bologna legato con Klucel G® al 4% in etanolo e intonate cromaticamente a velatura utilizzando colori ad acquarello. Sulle lievi abrasioni da contatto e da sfregamento localizzato si è effettuata una blanda attenuazione dell'evidenza visiva, ottenuta con lievi velature sotto tono, eseguite utilizzando colori ad acquarello (*figg. 5-6*).

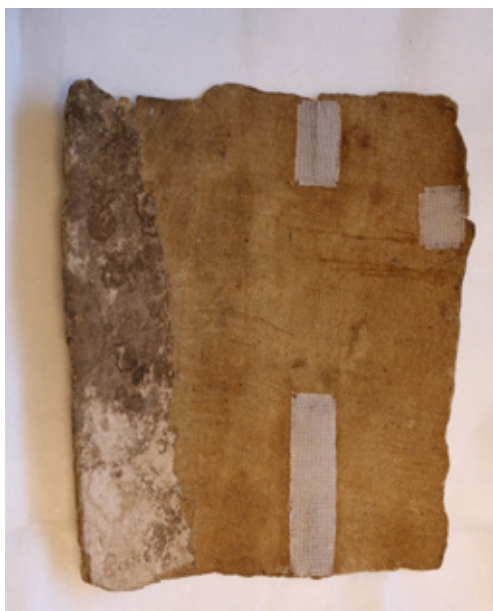
6. Fine restauro, retro.
